〈一般研究課題〉 歴史的な組積造建造物の保存と活用に関する研究

助成研究者 名古屋市立大学大学院 青木 孝義

## 歴史的な組積造建造物の保存と活用に関する研究

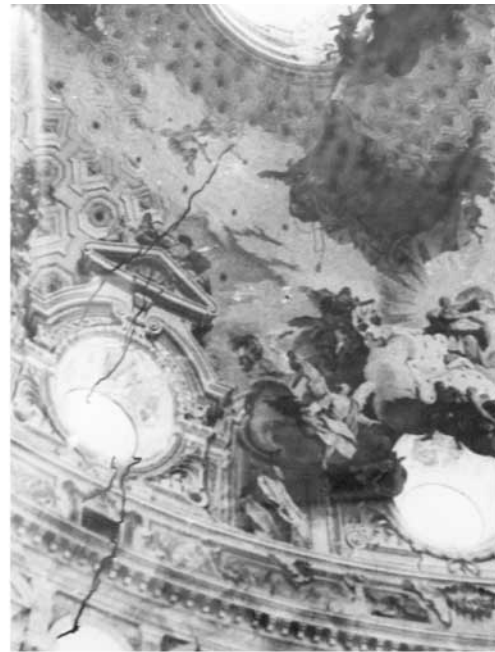
図2-5 1987年の修復前のクラック状況

しかし、その崩壊に関する構造的安定性は1600年代の建設中止、1700年代始めのドラム再建に見られるように、建設当初から敷地選択の誤りによる不同沈下（図2-6）やドームの自重による亀裂（図2-5）の進行により脅かされてきた。ドームの構造的安定性については注目を集め、1962年にはGarro<sup>1)</sup>による、1983年にはRodio<sup>2)</sup>による調査報告が、またいくつかの研究発表もなされている<sup>3), 4)</sup>。1983年には地下水位の制御を目的とする水路構が設置され、1987年にはドーム基部にポストテンションリング（図2-8、図2-9）が挿入され、フレスコ画の修復が行われている。表2-1に教会堂の建設経緯と修復の歴史を示す<sup>5)・10)</sup>。

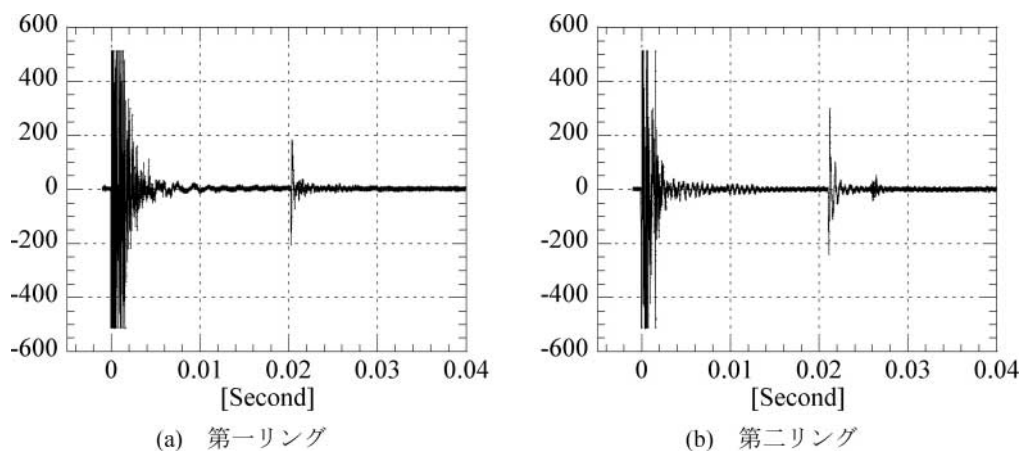
図2-16 測定波形

測定波形を図2-16に示す。ドームの周長を約104mとし、鉄筋内部の波が伝わる速さを5000m/sと仮定すると、補強リングが破断していない場合、約0.0208s辺りにピークがくるはずである。図2-16ではこの辺りに顕著な反射波が認められ、第1回調査では、補強リングに破断はないものと推定された。しかし、受信波の再現性に乏しかったため、第2回調査では、2チャンネル方式による、より詳細な調査を行った。しかし、装置の故障により、南面1箇所(探触子間14m)しか破断調査を実施できなかった。

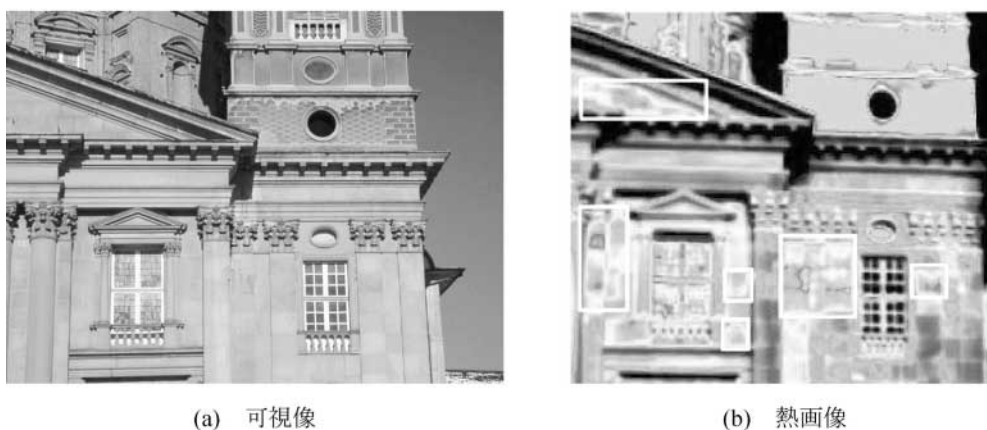
図2-18 赤外線サーモグラフィ法による外壁石貼りの浮き調査結果（南東面）

外壁石貼りの浮き調査結果を、可視像と赤外線サーモグラフィ熱画像をあわせて、図2-18から図2-20に示す。屋外の調査では、教会堂本体の組積造部分だけでなく、一見、ほとんど損傷の見られなかった鐘楼下の石貼りにおいても多数の浮きが検出された。これらの浮きのほとんどが、第三者被害に繋がる剥落危険度の高いものであった。

- 4) 赤外線サーモグラフィ法による浮き調査の結果、外壁に数多くの浮きが存在することが分かった。特に鐘楼下の石貼り部分は早急な落下防止対策が必要である。
- 5) 外壁部分の浮きに関する目視調査と赤外線サーモグラフィの結果は、ほぼ一致した。
- 6) 屋内のフレスコ画には、ひび割れに沿った浮きが存在することが分かった。

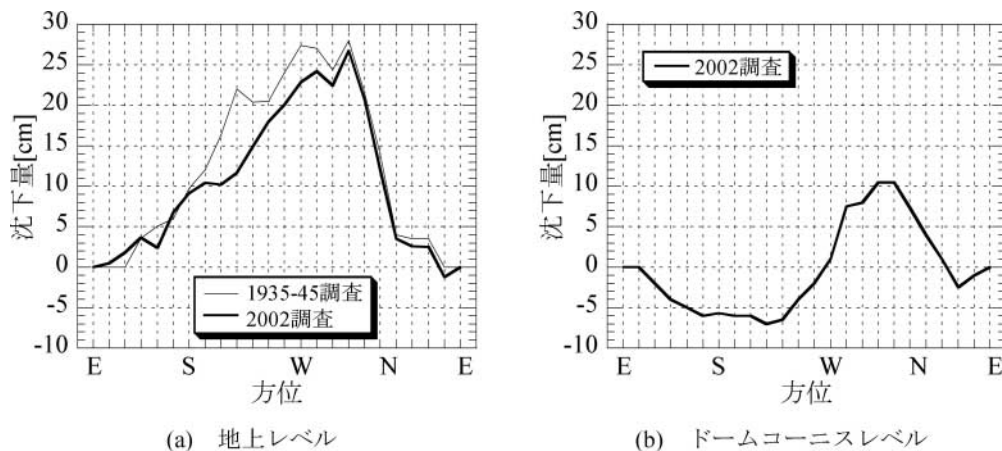
図2-27 レーザ距離計を用いた不同沈下調査結果

不同沈下量測定は、レーザ距離計を用いた簡便な方法で行った(図2-26)。地上レベルにおける不同沈下の測定結果を図2-27 (a) に示す。測定結果は、Gallo による測定結果<sup>1)</sup>とほぼ一致しており、新たな進捗が認められないことから、不同沈下は現在ではほぼ収束しているものと考えられる。また、図2-27 (b) にドームコーニスレベルにおける不同沈下測定結果を示す。測定結果は、教会堂の北西側が大きく沈下したことを示しており、ドームに発生した西側および北側のひび割れの原因を顕著に示す結果となっている。

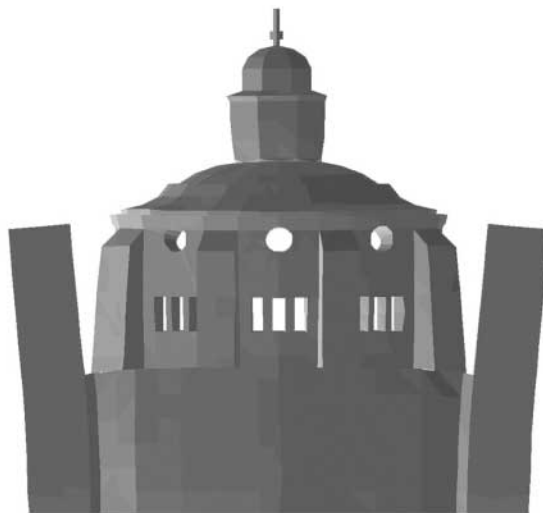
図2-37 南北（長軸）方向変形図とバットレスに生じているクラック

図2-36に、自重を受けるヴィコフォルテ教会堂の変形図を示す。南北（長軸）方向についてはドーム上部からの推力により外側に倒れ広がる様子（図2-37）が、逆に東西（短軸）方向については下部構造に対するドーム上部からの偏心荷重の影響で内側に倒れ込む様子（図2-38）が分かる。この結果は現状のドームの変形とよく一致している。

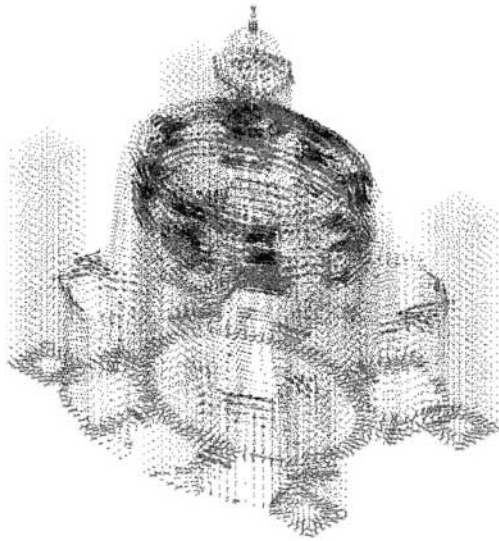
図2-39 主応力度1

図2-39に示した主応力度1のベクトル図から分かるように、ドーム基部ないし大窓（大窓による壁面の欠損の影響により応力集中が発生）付近で周方向引張応力度が大きくなっていることが分かる。短軸方向（西側と東側）に顕著なクラックが現状のドームに見られるが（図2-39、図2-41）、解析結果はその傾向をよく表現していることが分かる。主応力度3のベクトル表示を図2-40に示した。これよりドーム上部からの荷重は、ドーム殻面を流れ、地面に伝わる様子を示している。長辺方向に関しては、外側に力が流れる傾向がよく分かる。

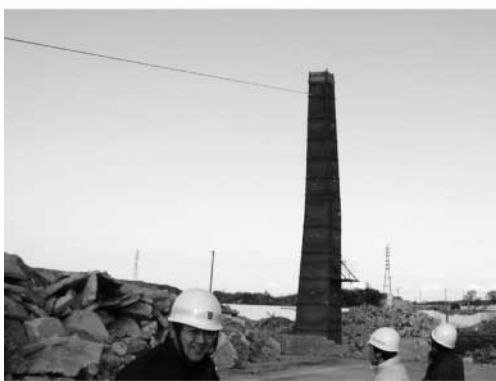
(e) 中央部の亀裂発生状況

豊和製陶のレンガ煙突の最大荷重は32.15kNで、煙突の半分より少し上の高さ（約8m）に亀裂が生じ、最終的に崩壊した（図3-18 (f)）。一方、岩田弘製陶のレンガ煙突は、基部に亀裂が生じ、最大荷重4.4kNで最終的に崩壊した（図3-19 (e)）。

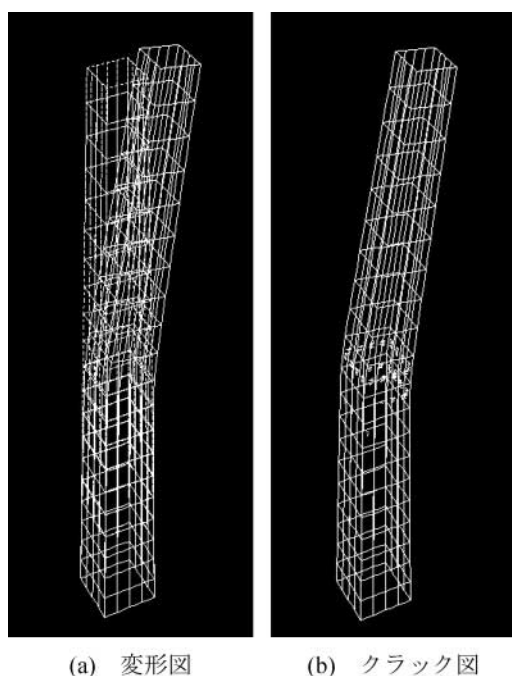
図3-38 豊和製陶

図3-38 (a) に有限要素解析による豊和製陶のレンガ煙突の変形図を、図3-38 (b) にクラック図を示す。これより、煙突は半分より少し上の高さ（約8m）に亀裂が生じていることが分かる。岩田弘製陶のレンガ煙突の変形図とクラック図を、図3-39 (a)、図3-39 (b) にそれぞれ示す。これより、煙突の基部にクラックが生じていることが分かる。また、図3-40より、弾性変形の様子は実験値とよく一致していることが分かる。
