## 断層沿いに立地する神社とその周辺環境に関する研究

是澤 紀子  
(名古屋工業大学)

### A Study on Shinto Shrines and their Settings located along the Fault

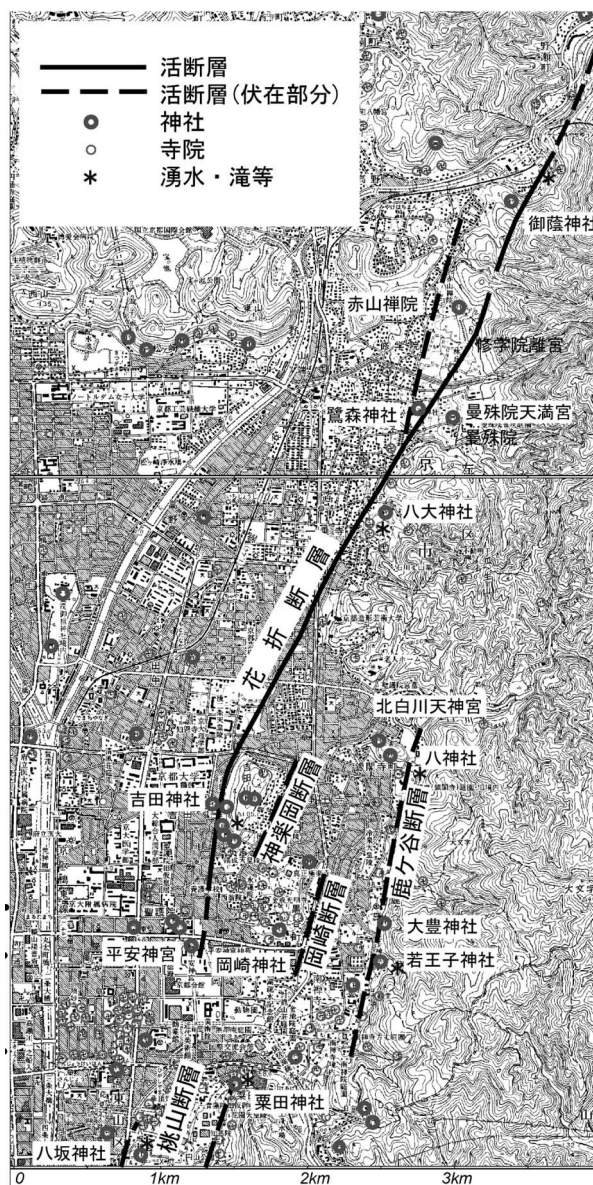
図1 花折断層南部周辺地域の断層及び神社位置図

さて、京都市中心部に目を向けよう。断層と神社の位置関係を俯瞰してみると、市中心部を通過する花折断層の南部周辺地域では、断層付近の神社が断層沿いに分布する様相を呈している（図1）<sup>35</sup>。このことから、断層などの土地の性質と神社の立地とのあいだに、有意な関係があるものと察せられる。

- 33 前掲13
- 34 前掲31, 西山(2006)
- 35 前掲1, 拙稿(2004)より引用。各断層の位置は「花折断層ストリップマップ」(吉岡敏和他編集, 地質調査所発行, 2000)を使用し, 神社および寺院は, 国土地理院発行の2万5千分の1地形図に記載されたものを示している。
- 36 東京大学地震研究所編『新収日本地震史料 第1巻』(東京大学地震研究所, 1981)

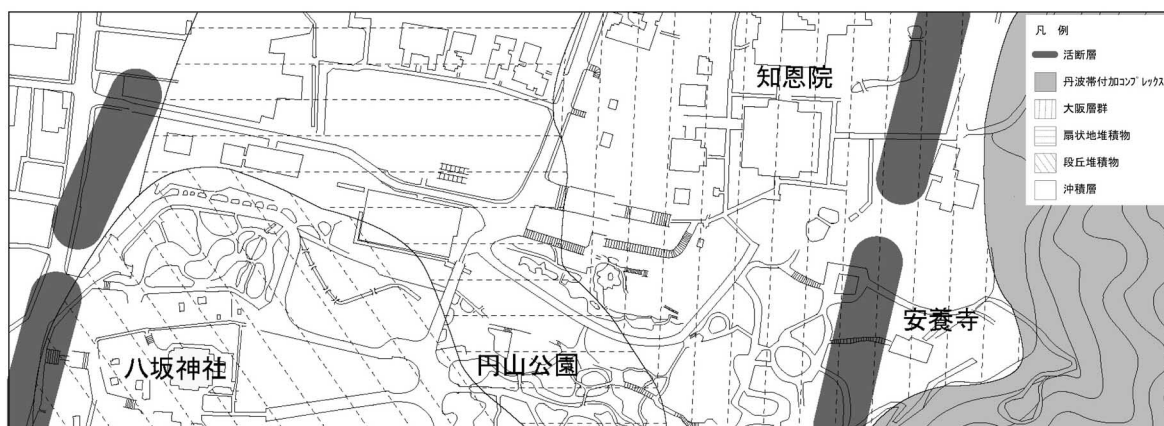
図2 八坂神社周辺の断層及び地質模式図（『花折断層ストリップマップ』地質調査所発行(2000)より引用改変）

そこで、断層沿いのこれらの神社が立地する地盤について、地質調査所発行（2000）の「花折断層ストリップマップ」をみてみると、断層周辺の神社景観を形成する土地の性質は、地質学でいう基盤岩と被覆層という地質条件によって区別して考えることができる。また「軟弱地盤」に着目すると、被覆層のなかでも、基盤岩の麓で隆起した大阪層群が、土地の性質と神社の立地とのかかわりを考察する上で注目すべきものと考えられる（図2）。

八坂神社の境内は、被覆層の段丘堆積物に位置する。その周辺を含めた断層及び地盤と神社の立地をみると、境内西側斜面の参道と平地との境には断層が位置しており、そこには境内側の段丘堆積物と平地側の沖積層との地質の境界が形成されている（図2）。このように、八坂神社の境内を境に、異なる地質がせめぎあい、かつ断層の端部が存在している。このことからひるがえって、八坂神社は断層や地盤といった土地の性質が、神社の景観として表出した事例とも理解できるのである。

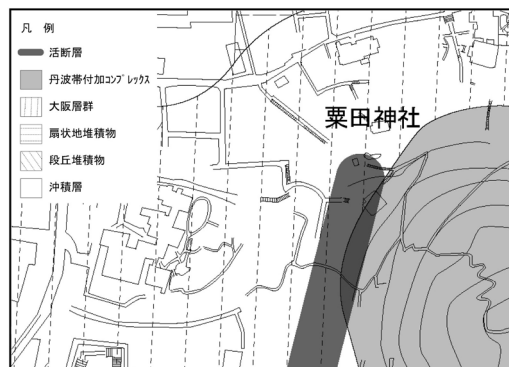
図3 粟田神社周辺の断層及び地質模式図（『花折断層ストリップマップ』地質調査所発行(2000)より引用改変）

八坂神社の背後には、明治19年12月25日の府告示により公園地として指定された円山公園がある。ここは八坂神社の境内にくわえ、山中腹から麓に位置する安養寺、長楽寺、双林寺の各境内地の土地に端を発し、公園地として指定されている<sup>39</sup>。この円山公園と、さらに背後にある安養寺や長楽寺が立地する斜面林との境にも断層が知られ、その北端にあたる要所には粟田神社が立地している（図3）。華頂山山腹にあるその鎮座地は、東海道や東山道につながる交通の要衝でもあった。その周辺を含めた断層

及び地盤と神社の立地をみると、山麓から中腹に至る参道と境内が大阪層群の上に形成されており、背景林である華頂山の基盤岩と境内との境界に断層が位置する一方で、山麓にある急傾斜の参道登り口は、平地側にある沖積層との境界となっていることがわかる。すなわち、本殿などの建造物が立地する境内のみならず、参道および背景林を含めた社領全体の景観に、断層や異なる地質が隣接しているという土地の性質が表出していることを読み取れる。これらは神社の景観が社殿を取り囲む境内のみならず、参道や背景林などの周辺環境とともにまとまりとして捉えられることをあらわしている。このまとまりこそ、環境指標の一つと言えるものである。
