〈一般研究課題〉 歴史的な組積造建造物の保存と活用に関する研究

助成研究者 名古屋市立大学大学院 青木 孝義

## 歴史的な組積造建造物の保存と活用に関する研究

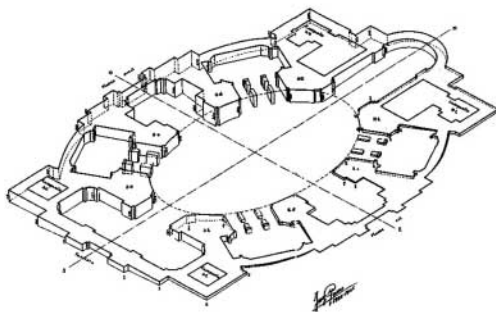
図2-6 不同沈下の様子<sup>1)</sup>

しかし、その崩壊に関する構造的安定性は1600年代の建設中止、1700年代始めのドラム再建に見られるように、建設当初から敷地選択の誤りによる不同沈下（図2-6）やドームの自重による亀裂（図2-5）の進行により脅かされてきた。ドームの構造的安定性については注目を集め、1962年にはGarro<sup>1)</sup>による、1983年にはRodio<sup>2)</sup>による調査報告が、またいくつかの研究発表もなされている<sup>3), 4)</sup>。1983年には地下水位の制御を目的とする水路構が設置され、1987年にはドーム基部にポストテンションリング（図2-8、図2-9）が挿入され、フレスコ画の修復が行われている。表2-1に教会堂の建設経緯と修復の歴史を示す<sup>5)・10)</sup>。

不同沈下量測定は、レーザ距離計を用いた簡便な方法で行った(図2-26)。地上レベルにおける不同沈下の測定結果を図2-27 (a) に示す。測定結果は、Gallo による測定結果<sup>1)</sup>とほぼ一致しており、新たな進捗が認められないことから、不同沈下は現在ではほぼ収束しているものと考えられる。また、図2-27 (b) にドームコーニスレベルにおける不同沈下測定結果を示す。測定結果は、教会堂の北西側が大きく沈下したことを示しており、ドームに発生した西側および北側のひび割れの原因を顕著に示す結果となっている。

- 7) レベル測量の結果、20世紀中葉のM. Garroの時代以降は、不同沈下はほとんど進行していないと推定された。
- 8) 地盤の不同沈下とドラム部分のひび割れ位置との間に一定の関係が認められた。
- 9) 反発硬度と超音波伝播速度からレンガの圧縮強度を推定する回帰式が得られた。
- 10) レンガの圧縮強度、反発硬度およびウィンザーピン貫入抵抗値の間に相関関係が認められた。

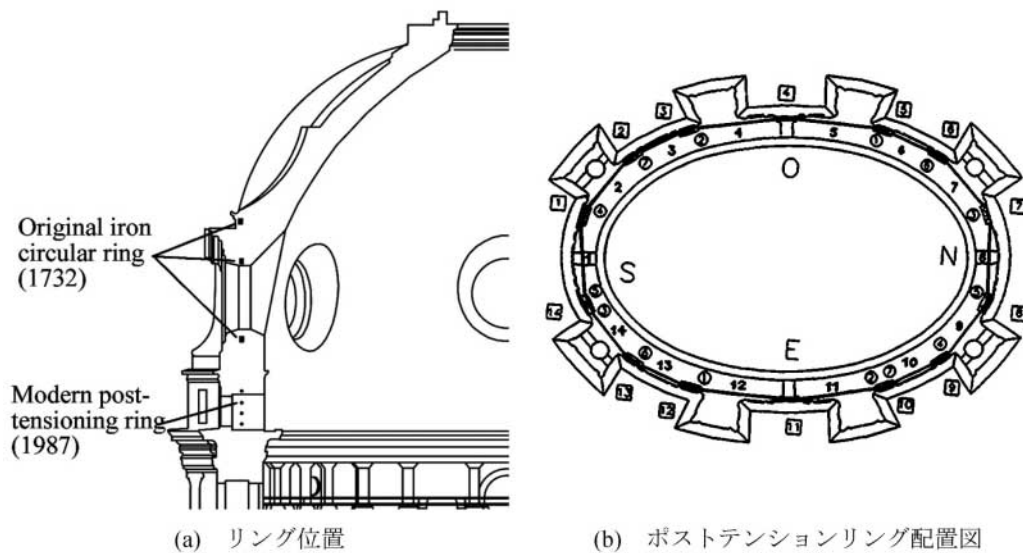
図2-9 Galloによる補強リング(1732)とポストテンションリング(1987)

1588年から90年にかけて、Della Portaはローマのサン・ピエトロ寺院にオリジナルの補強リング（3本、総断面積 $60\sim 70\text{cm}^2$ ）を設置したが、時代の経過とともに生じた亀裂を防ぐことはできず、リングが破断していたことが知られている。その後、1743年から48年にかけて、PoleniとVanvitelliにより、サン・ピエトロ寺院には5本計 $207\text{cm}^2$ の断面積の補強リングが挿入された。同時期の1732年に、Francesco Galloにより、ヴィコフォルテ教会堂には3列5本計 $140\text{cm}^2$ の断面積の補強リングが挿入された（図2-13）。このリングが、ドーム周りを破断せずに1周しているかどうかは、教会堂の構造を把握する上で重要である。そこで、衝撃弾性波装置により、その破断の有無を判定する調査を行った（図2-14）。第1回調査では、露出したリングの一部を打撃し、ドームを1周する弾性波を測定したが、この方法では仮に補強リングの破断が認められたとしてもその位置を特定できないため、第2回調査では、補強リングをいくつかのブロックに分け、その間を透過する弾性波を測定した（図2-15）。

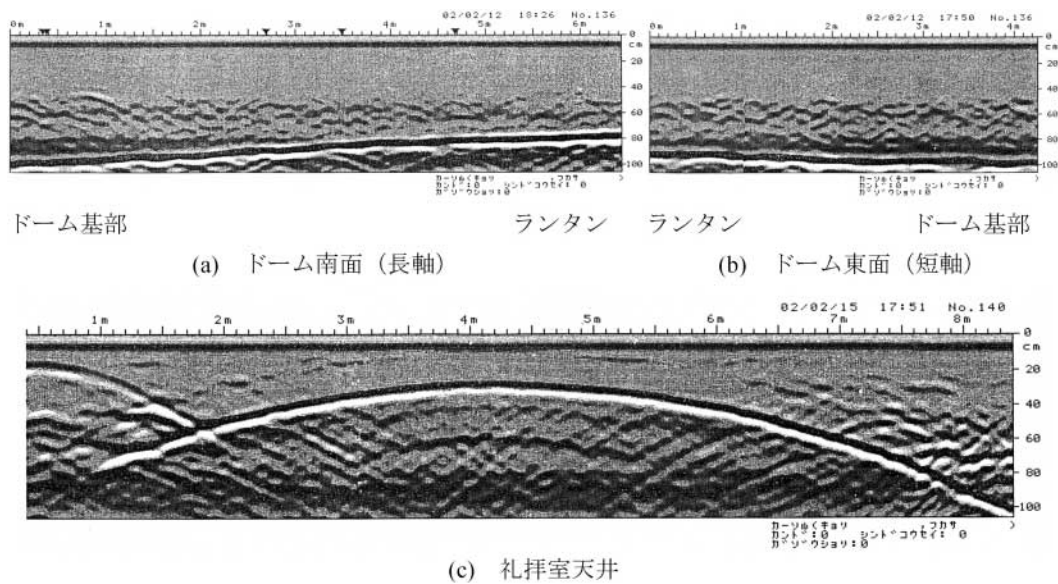
図2-11 レーダ画像

構造解析のためのモデル化には、構造物の正確な寸法の把握が必要となる。Garroにより作成された図面<sup>1)</sup>のデータを補うために、電磁波レーダ装置（N社製：コンクリートの場合は測定深度60cm，N社製：コンクリートの場合は測定深度30cm）により、メインドームと礼拝室・祭壇の天井を中心に厚さ調査を行った（図2-10）。代表的な電磁波レーダによる厚さ測定結果を図2-11に示す。メインドームの厚さは、90cm～100cmとなっており、貫通コアを抜いて厚さを測定した134cm～145cmの結果<sup>2)</sup>に比べ、かなり薄い値となった。コンクリートと組積造との誘電率の違いによる誤差を補正するため、厚さが80cmの部分で測定したところ、電磁波レーダの測定値は60cmとなり、補正係数1.33が求まった。メインドームの補正後の測定値は、120cm～133cmである。図2-11 (a), (b) より、メインドームの厚さは上にいくほど薄くなっていることが、頂部（ランタン基部）での厚さは、長軸の方が短軸より薄いことが分かる。また、図2-11 (c) より、礼拝室の天井厚さは、27cm～133cmと推定できる。

- 1) 電磁波レーダ法によりドームの厚さを調査した結果、ドーム頂部の部材厚は、長軸方向より短軸方向の方がわずかに厚いことが分かった。
- 2) ドームレベルには、Galloのリング以外の構造補強材は存在しないと推定された。
- 3) 衝撃弾性波法による構造補強材破断調査の結果、ドラムレベルの補強リングは、破断していない可能性が高いことが分かった。

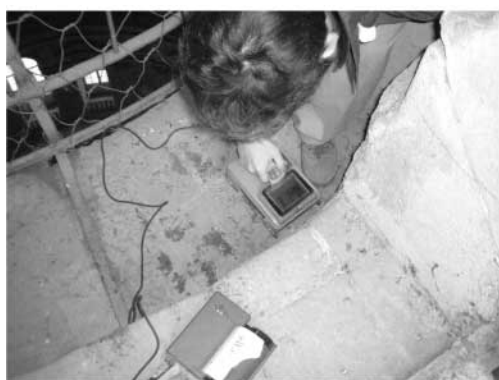
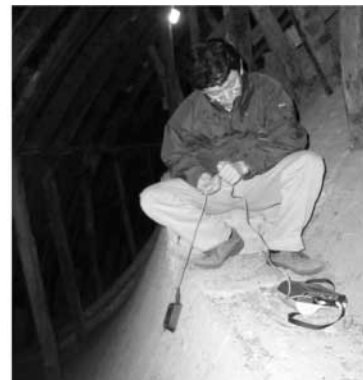
図2-12 電磁波レーダ装置，鉄筋探査計による補強筋探査状況

1962年になされた調査報告<sup>1)</sup>の中で、Garroは「将来、場合によって補強リングを入れる」という図版を残しているが、実際に補強リングが挿入されたかどうかは明らかではない。資料に示された位置付近を中心に、メインドームをドラム上部からランタン下部まで、電磁波レーダ装置と鉄筋探査計（P社製）で走査した（図2-10、図2-12）。Garroのリングは、挿入の可能性を示唆したランタンの下部とドームの2箇所のみならず、ドームのどのレベルでも見つからなかった。ドーム中段では、過去に掘削して調査した時にも見つかっていないことから、Garroのリングは計画のみで工事は行われなかったと推定される。

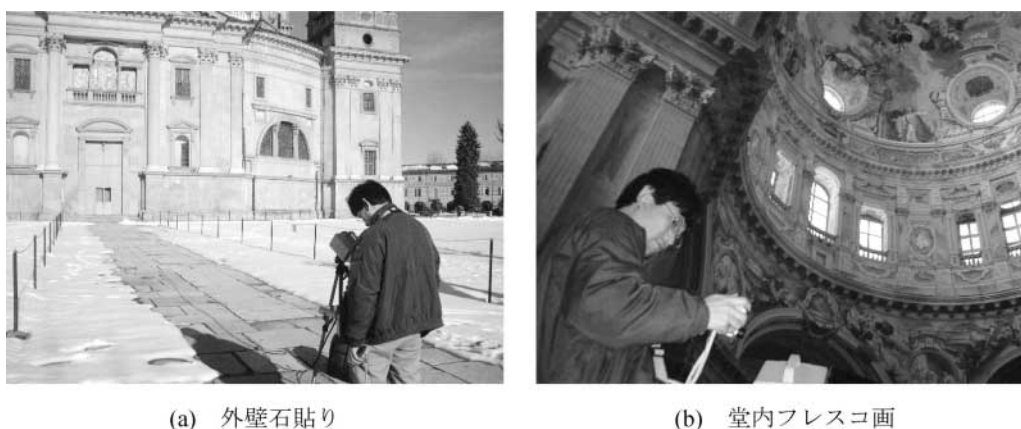
図2-18 赤外線サーモグラフィ法による外壁石貼りの浮き調査結果（南東面）

外壁石貼りの浮き調査結果を、可視像と赤外線サーモグラフィ熱画像をあわせて、図2-18から図2-20に示す。屋外の調査では、教会堂本体の組積造部分だけでなく、一見、ほとんど損傷の見られなかった鐘楼下の石貼りにおいても多数の浮きが検出された。これらの浮きのほとんどが、第三者被害に繋がる剥落危険度の高いものであった。

- 4) 赤外線サーモグラフィ法による浮き調査の結果、外壁に数多くの浮きが存在することが分かった。特に鐘楼下の石貼り部分は早急な落下防止対策が必要である。
- 5) 外壁部分の浮きに関する目視調査と赤外線サーモグラフィの結果は、ほぼ一致した。
- 6) 屋内のフレスコ画には、ひび割れに沿った浮きが存在することが分かった。

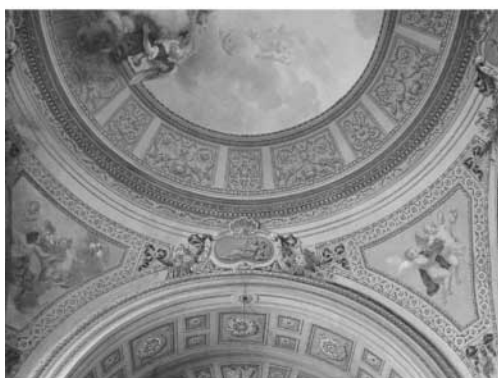
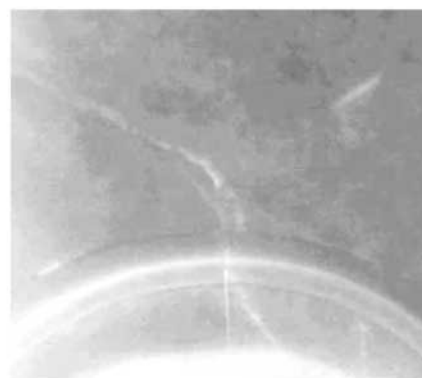
図2-21 赤外線サーモグラフィ法による北西に位置する礼拝室の浮き調査結果

北西に位置する礼拝室フレスコ画の浮き調査では、赤外線サーモグラフィ法を適用するための熱源として、小型の電気ヒーターを用いた。図2-21、図2-22から分かるように、ひび割れに沿うフレスコ画の浮きが明瞭に検出されている。メインドームフレスコ画の浮き調査では、サーカス小屋用の大型ヒーターを用いて教会堂内部全体を加熱した。約2時間かけ、メインドームフレスコ画の表面温度は、約21.8℃から24.0℃に上昇し、多数の浮きが検出された（図2-23、図2-24）。しかし、赤外線サーモグラフィ法の適用に十分な温度上昇とはいえないため、メインドームには、本調査で検出できなかった浮きが多数存在するものと考えられる。しかしながら、これ以上の強力なヒーターを現地で調達することは困難であるため、より高精度の調査結果を得るためには、より高感度の赤外線装置による測定が望ましいものと考えられる。

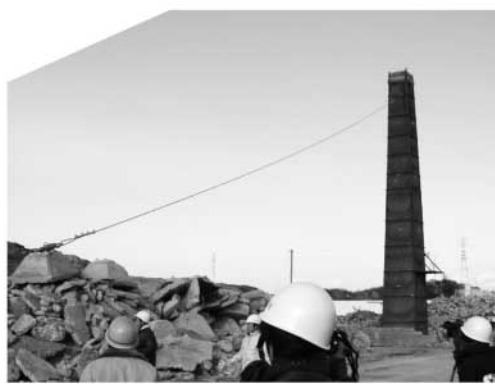
(d) 静的崩壊実験状況

豊和製陶のレンガ煙突の最大荷重は32.15kNで、煙突の半分より少し上の高さ（約8m）に亀裂が生じ、最終的に崩壊した（図3-18 (f)）。一方、岩田弘製陶のレンガ煙突は、基部に亀裂が生じ、最大荷重4.4kNで最終的に崩壊した（図3-19 (e)）。

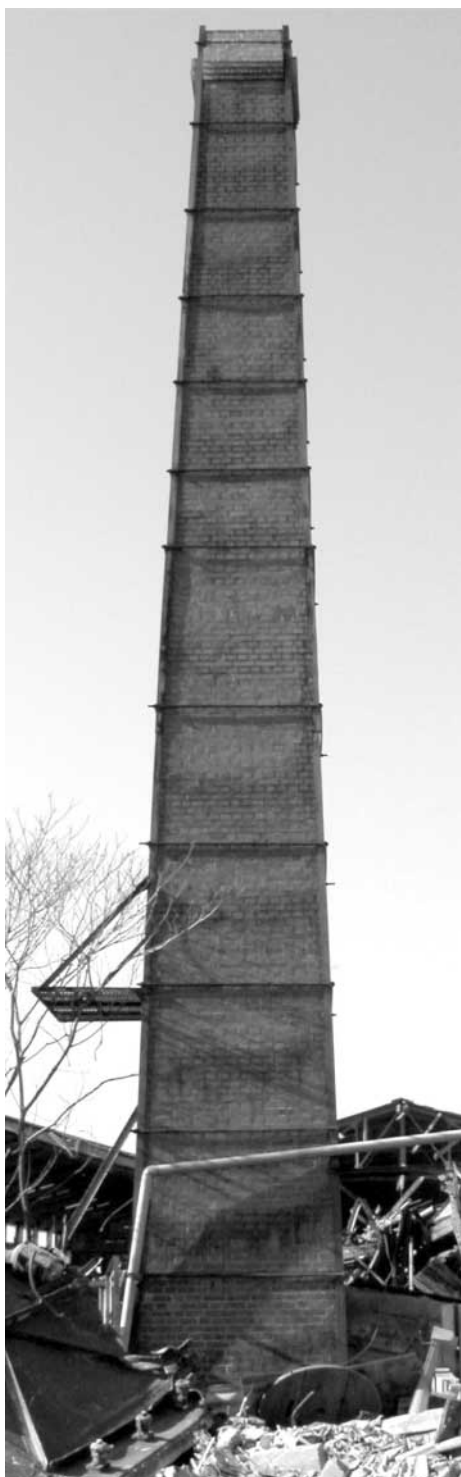
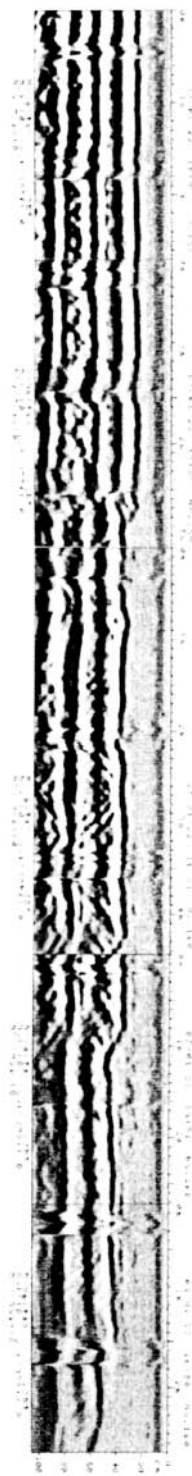
図3-20 可視像とレーダ画像（豊和製陶）

構造解析のためのモデル化には，構造物の正確な寸法の把握が必要となる。電磁波レーダ装置（N社製：コンクリートの場合は測定深度60cm）により，レンガ煙突の厚さ調査を行った（図3-18 (a)）。電磁波レーダによる厚さ測定結果を図3-20，図3-21に示す。これより，豊和製陶のレンガ煙突は，厚さが頂部から21.0cm，31.5cm，42.0cm，53.0cmと4段階で変化していることが，岩田弘製陶のレンガ煙突は，厚さが頂部から11.0cm，21.0cmと変化していることが分かる。ヴィコフォルテ教会堂の場合，コンクリートと組積造との誘電率の違いによる誤差を補正するための補正係数は1.33であったが，レンガ煙突の場合，雨上がりに測定した影響でコンクリートと同じ（1.00）であった。

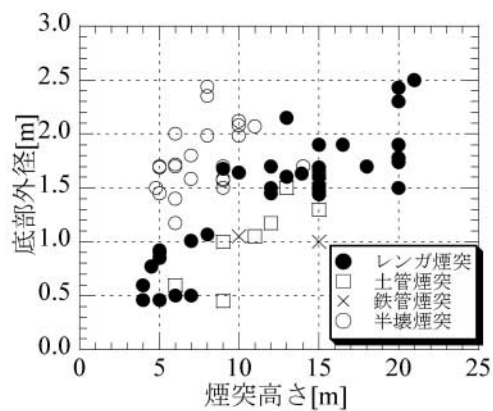
図3-22 現存する煙突の幅と高さの関係

測定された豊和製陶と岩田弘製陶のレンガ煙突の構造寸法を表3-4に示す。また，3.1節の調査結果に基づく煙突のプロポーシオンを図3-22に示す。これより，両レンガ煙突は，常滑の煙突の平均的なプロポーシオンであることが分かる。

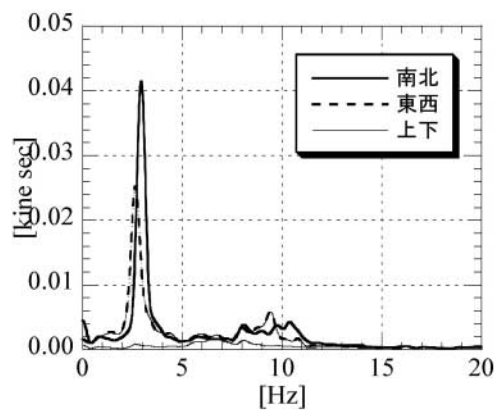
図3-23 フーリエスペクトル (豊和製陶)

観測されたフーリエスペクトルを図3-23に示す。スペクトルの平滑化はParzenのウィンドウ幅を0.5Hzとして行っている。図中、太実線は南北方向、太破線は東西方向、細実線は上下方向のスペクトルを示している。これより、豊和製陶のレンガ煙突の固有振動数は、煙道の影響により、南北方向約2.95Hz、東西方向約2.67Hzと推定できる。また、岩田弘製陶のレンガ煙突は、頂部の厚さが薄くて常時微動計を設置できず、測定ができなかった。

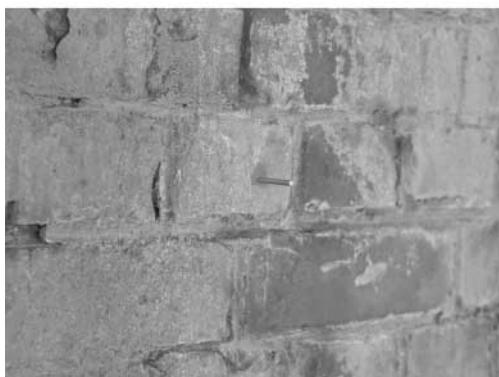
図3-24 ウィンザーピン貫入抵抗値測定状況

ウィンザーピン法（J社製，図3-24）と引っかき法（N工業会，図3-25）によるレンガ・目地の強度推定に関する調査を行った。また，採取したレンガの表乾密度，圧縮強度，静弾性係数に関する室内実験を行った。圧縮強度試験と静弾性係数試験は，コアドリルにより作製した小径コア（試験体寸法：外径約33mm，高さ約50mm）で実施した。

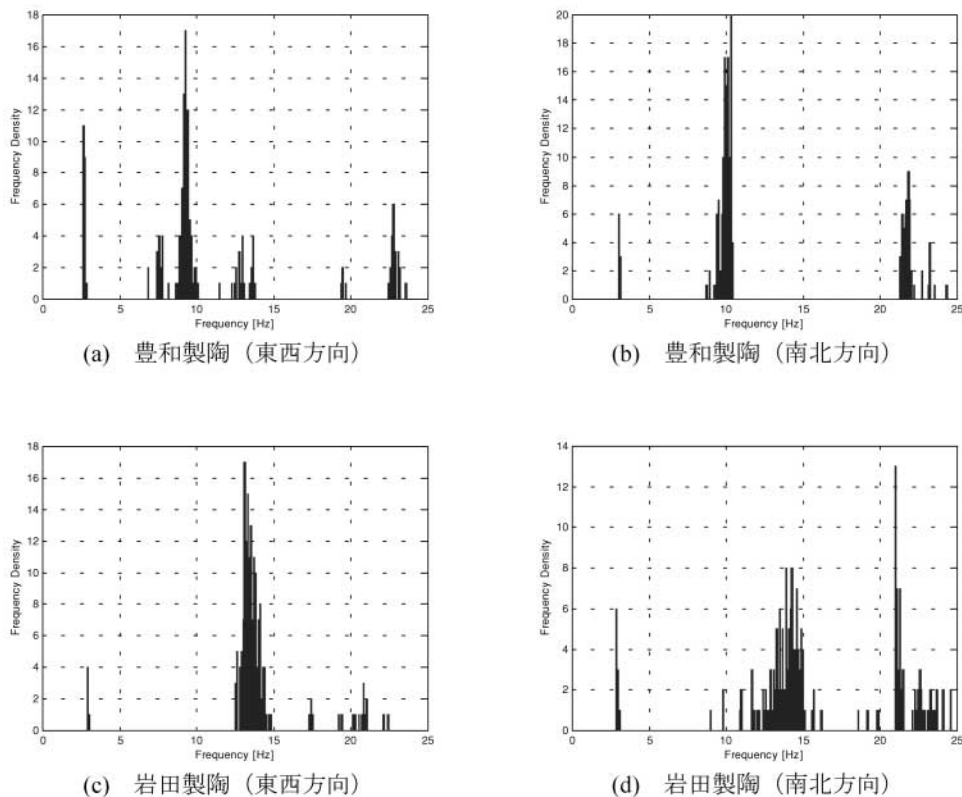
図3-26 ARMAVモデルによる固有振動数の同定結果

図3-26に、ARMAVモデル<sup>26)</sup>による固有振動数の同定結果を、図3-27に固有モードの同定結果を示す。また、20節点アイソパラメトリックソリッド要素による固有値解析を行った。豊和製陶のレンガ煙突の基礎は鉄筋コンクリートのため、煙突の基部の境界条件は完全固定とし、ロッキングなどの影響はないものとした。これに対して、図3-27の固有モードから分かるように、岩田弘製陶のレンガ煙突の基礎は土で、ロッキングの影響を考慮するために、地盤もモデル化している。解析には、3.3.2節で得られたレンガの単位体積重量 $\gamma_B=0.0000165\text{N/mm}^2$ 、ヤング係数 $E=3200\text{N/mm}^2$ を用いた。有限要素解析による固有モードを図3-28に示す。有限要素解析では、ねじれが5次モードに現れた。表3-6に、ARMAVモデル<sup>26)</sup>による固有振動数、減衰の同定結果と有限要素解析による固有振動数を示す。

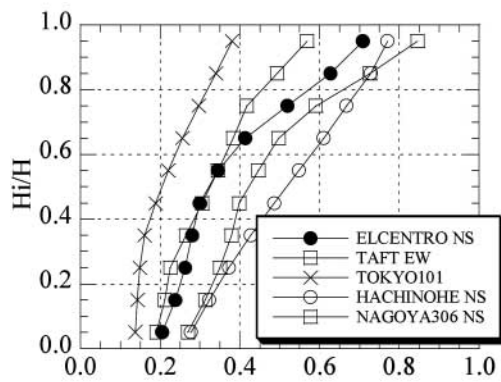
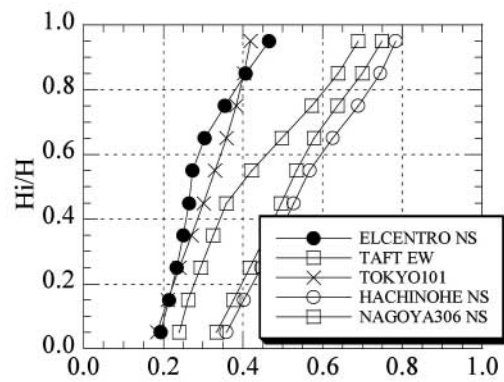
図3-29 応答最大せん断力係数

図3-29 (a), (b) に、豊和製陶と岩田弘製陶のレンガ煙突の応答せん断力係数を示す。これより、頂部から約1/3の高さの位置付近で、応答性状が少し変わっていることが分かる。

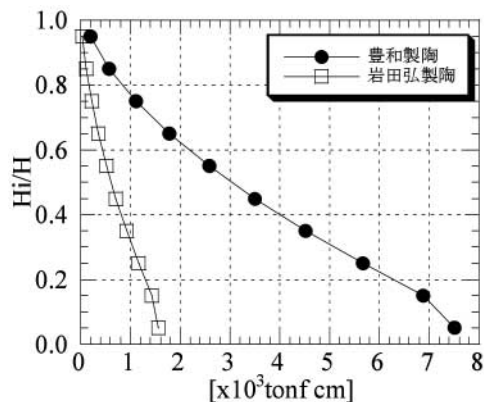
図3-34 応答最大曲げモーメント

前式と弾性地震応答解析結果（図3-34）に基づいて求めた豊和製陶と岩田弘製陶のレンガ煙突の崩壊最小加速度 $\alpha$ は、62galと49galである。モルタルの引張破壊する位置は煙突基部で、一次モードが卓越する結果となっている。材料の非線形性等を考慮すると、崩壊加速度は、線形弾性解析によりここで推定した崩壊加速度よりも多少大きいと考えられる。ここで、求めた値の1.5倍と仮定すると、崩壊加速度は93と74gal程度と推定できる。この加速度値は中震に相当する。せん断力係数の応答倍率は、図3-35によれば2.5程度であるので、煙突に対する崩壊せん断力係数は、0.23と0.19になる。

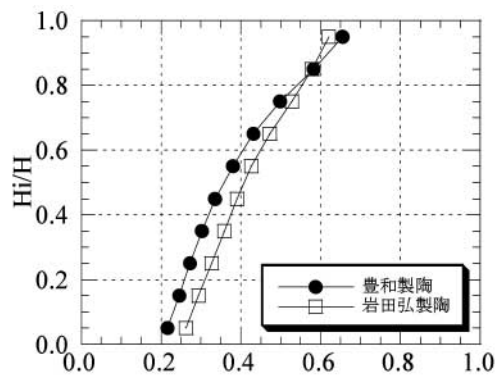
図3-35 応答最大せん断力係数

図3-30から図3-35に、豊和製陶と岩田弘製陶のレンガ煙突に関する5波平均の応答最大加速度、応答最大速度、応答最大変位、応答最大せん断力、応答最大曲げモーメント、応答最大せん断力係数を示す。図3-35よりベースシャー係数は約0.25となっていることが分かる。

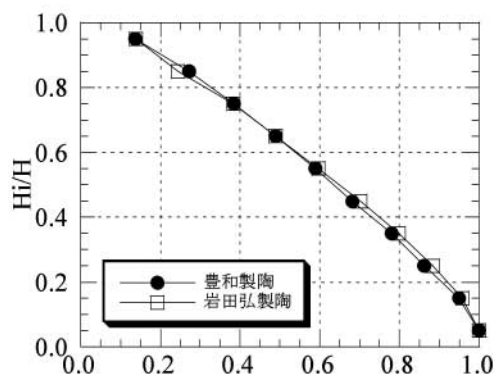
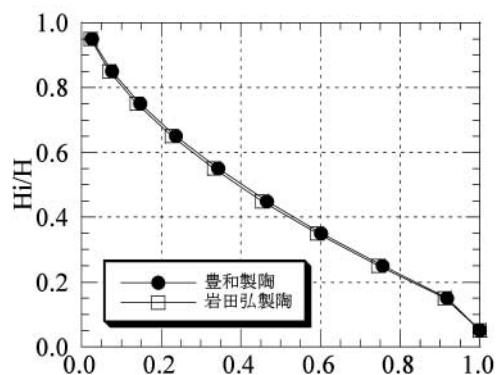
図3-36に基部での値 $Q_B$ で無次元化したせん断力分布、図3-37に $M_B$ で無次元化した曲げモーメント分布を示す。これより、せん断力分布も曲げモーメント分布も、両煙突でほぼ同じ値をとっていると言える。

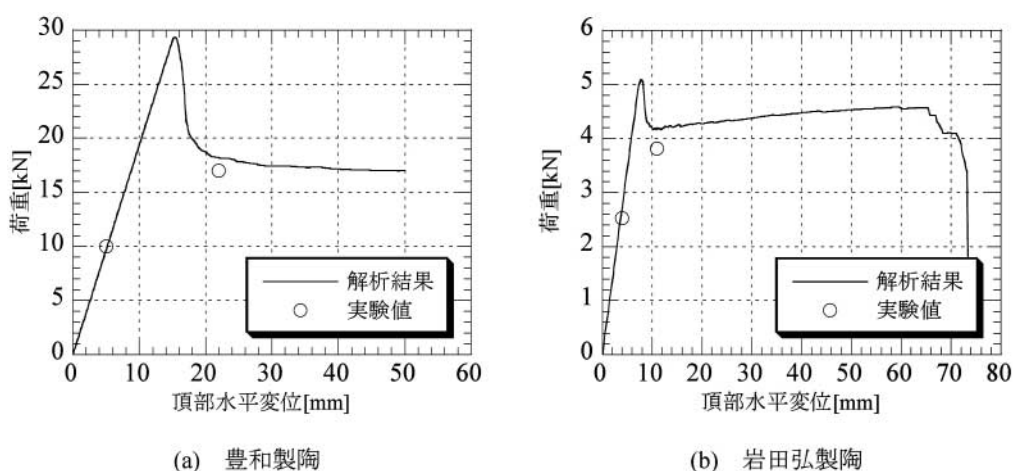
図3-40 荷重－変位曲線

図3-38 (a) に有限要素解析による豊和製陶のレンガ煙突の変形図を、図3-38 (b) にクラック図を示す。これより、煙突は半分より少し上の高さ（約8m）に亀裂が生じていることが分かる。岩田弘製陶のレンガ煙突の変形図とクラック図を、図3-39 (a)、図3-39 (b) にそれぞれ示す。これより、煙突の基部にクラックが生じていることが分かる。また、図3-40より、弾性変形の様子は実験値とよく一致していることが分かる。
